YILLARIN GETİRDİĞİ BOZULMALAR

DETERIORATIONS BY THE YEARS

Dr. Fatma SEDES

I would like to briefly summarize the project work performed in order to vitalize a registered mansion in the suburb Zeyrek among the quarters of Istanbul, which try to survive in terms of historical environment.

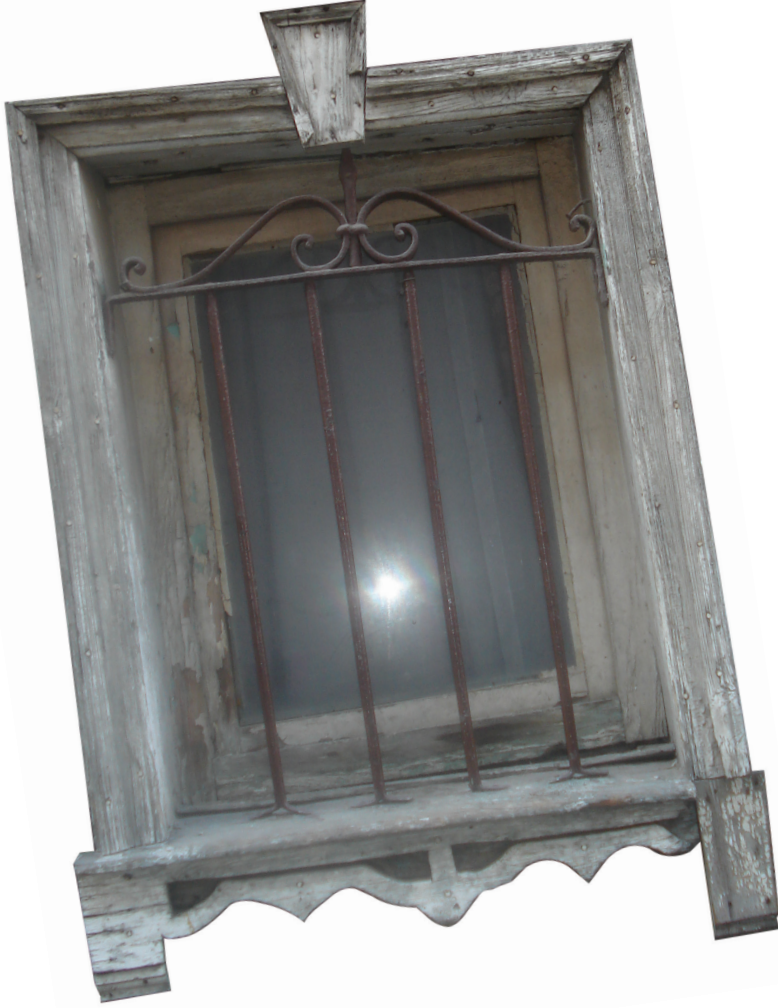
On the facade, fronting to Fazilet Street; there are material losses at the lamp rabbet wood coating, colour changes, dirt layers, gaps between two layers, deteriorations at the wooden windows, colour changes, rots, missing decoration and lathes, chipping of the paint of the wooden door, bending and dirt. And at the façade to the backyard; the plastering cracks have resulted in plaster shedding and the emergence of the brick walls. There are material losses, gap development between furnishings, colour changes in the wooden sections. Corrosion and rotting of the iron rails at the wooden windows, curvatures of the windows, material deficits and breakages, colour changes are to be seen.

In general, wear and rotting is to be seen at the wooden material used at the wooden roof structure. The roof cover material is Marseille and Turkish style roof tiles and there are missing roof tiles, darkening and dirt layers and material losses from place to place. The fact that two different roof tiles are used at the roof covering indicates that some part is subsequently renovated.

At the +2.62 level, the afterward placed walls and the kitchen bench in the sofa will be removed and renewed with authentic materials and form. Beside this, the subsequent placed door of the narrow room between the two rooms, opening to the sofa, will be removed and this section will be combined with the sofa. Beside this, the subsequently established room in the rear, added to the square plan, will be removed, the windows of the sofa continued and a sash window will be added. It is seen that the materials of the window looking to the rear façade don't exist. The non existing materials will be completed according to the original material and style.

The added materials in the WC and the bathroom will be removed, furnishing material according to the original will be used and a shower section will be added in order to meet the bath needs. The window of the bath will be changed and made from wooden material according to the original. Paper coating material is seen in the sofa and the rooms of the 1st floor. The paper coating will be removed and cleaned and replaced with materials complying with the original. At the +5.45 level on the second floor, the subsequent added room next to the stairs is removed and the façade is continued as of the sofa according to the original.

A window, made of authentic materials, with style and details according to the original is added. The subsequent placed door of the narrow room between the two rooms, opening to the sofa, will be removed and this section will be combined with the sofa. The added materials in the WC and the bathroom will be removed, furnishing material according to the original will be used and a shower section will be added in order to meet the bath needs. The window of the bath will be changed and made from wooden material according to the original. Paper coating material is seen in the sofa and the rooms of the 2nd floor. The paper coating will be removed and cleaned and replaced with materials complying with the original. Deterioration is to be seen on wooden surface of the stairs. The surface with the deterioration will be repaired with materials and methods according to the original. It is again seen that materials are missing at the stairs, these will be completed with materials and style according to the original where deficits are seen. Beside this, the handrails of the building, missing completely, will be new made. The penthouse and the stairs to the roof among the roof traces are removed. The additional roofs and walls at the roof will be removed and a saddle roof will be established. The old and added roof tiles will be removed and replaced with original materials. The missing parts of the lamp, rabbit and wooden sections will be completed with materials and in a form complying with the original, the deteriorated parts will be repaired with materials and in a form complying with the original. There are losses at the decorations and wooden jambs at the façades and the windows. These will be renovated with materials and in a form complying with the original. The curvatures and material losses of the canopies will be eliminated. The ducts and rain discharge pipes will be renovated. The lift offs and deteriorations on the plastered section in the rear façade will be restored with appropriate materials and techniques. The subsequent constructed coal bunker at the rear façade will be removed.
